Cattedrale di Cesena

Anno 2002

Messa in opera di una coppia di tiranti per sopperire alla rottura di una catena

Realizzazione di una protesi su di una testata cariata di una catena di capriata

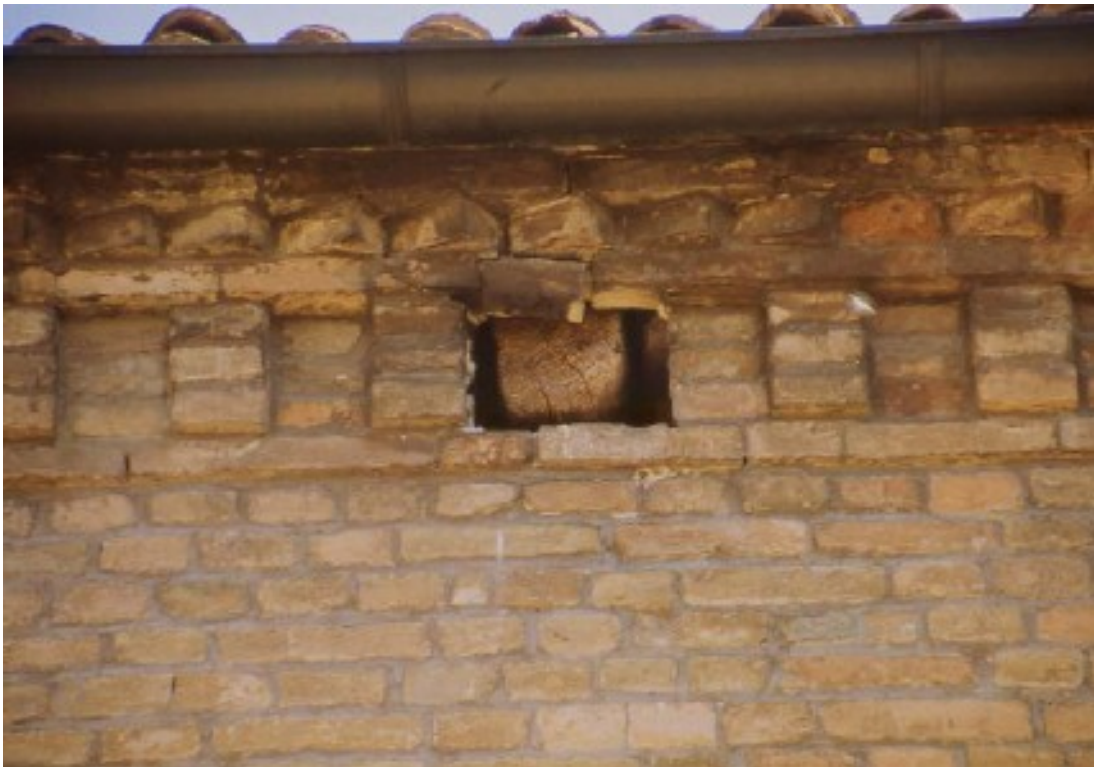
E' stato notato il dissesto della copertura in quanto la catena di una capriata si era rotta in corrispondenza di un giunto interno, la capriata ha perso la sua geometria, il colmo si è abbassato ed una testata ha spinto contro il muro esterno sfondando la muratura.

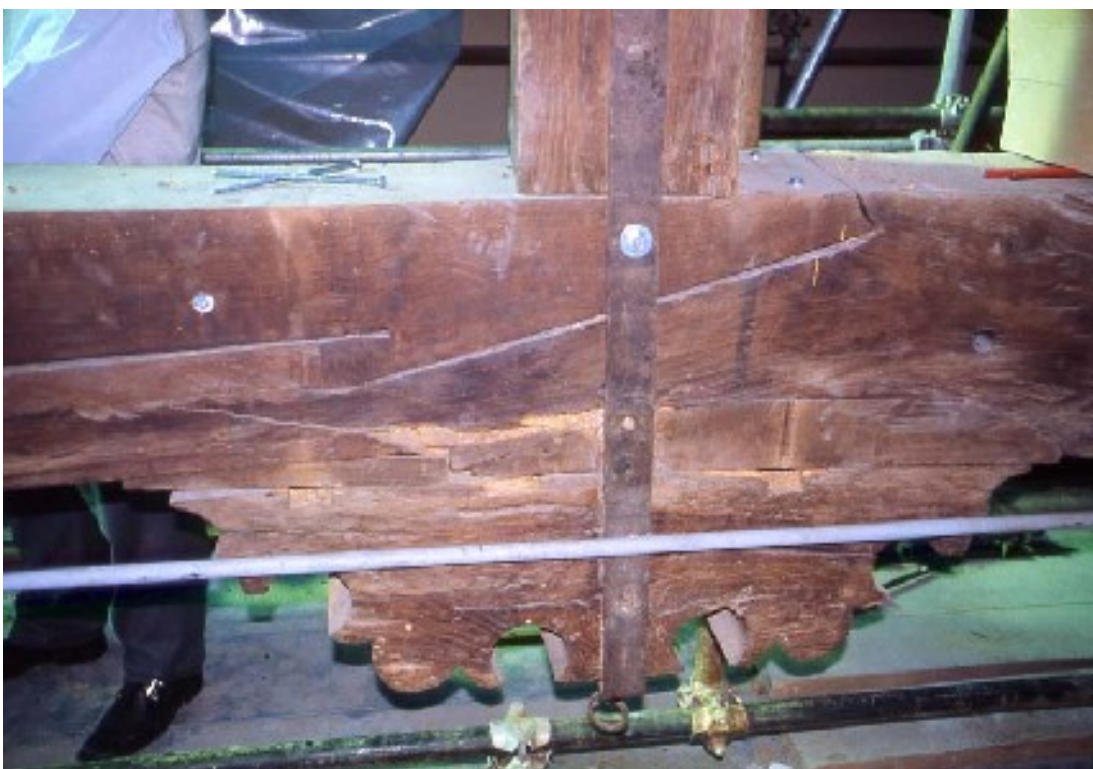
La rottura sulla catena si era verificata in corrispondenza di un giunto interno a "doppio Dardo di Giove" (nella foto si noti la rottura nella zona bassa subito a sinistra della fascia metallica); i lembi si erano allontanati di circa 10cm; la foto mostra la rottura completamente richiusa dopo l'intervento.

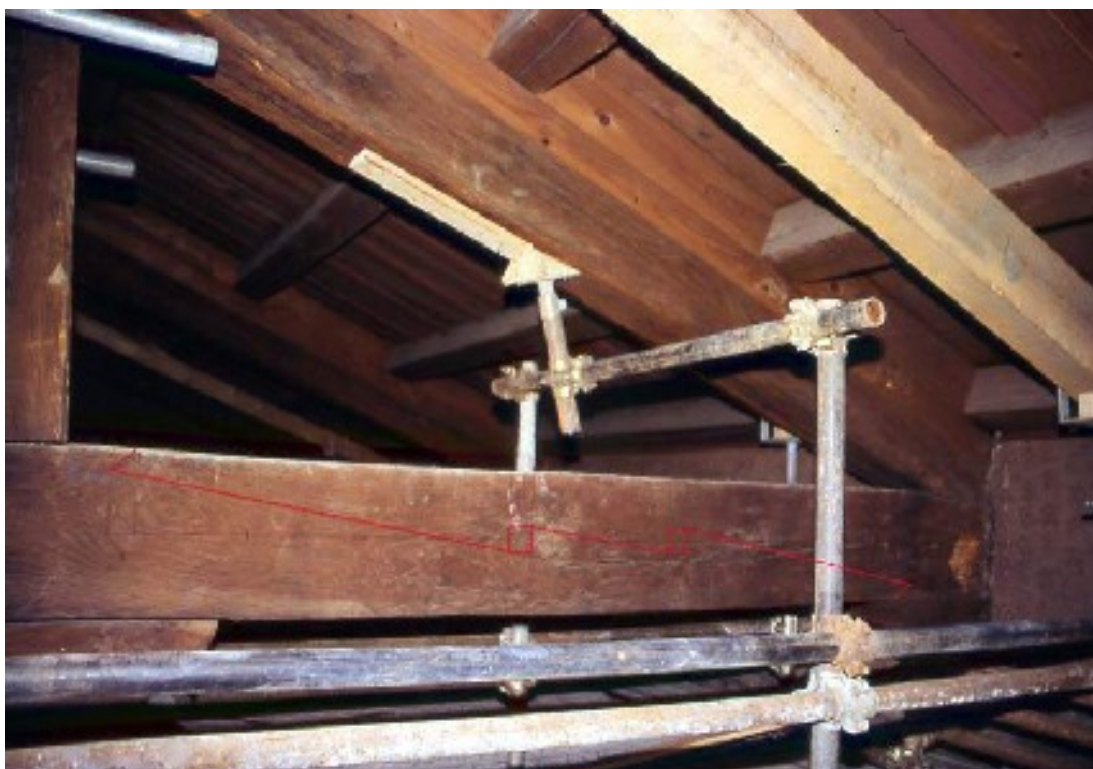
Profilo di taglio per la realizzazione dell'unione; da notare l'estremità nel muro cariata.

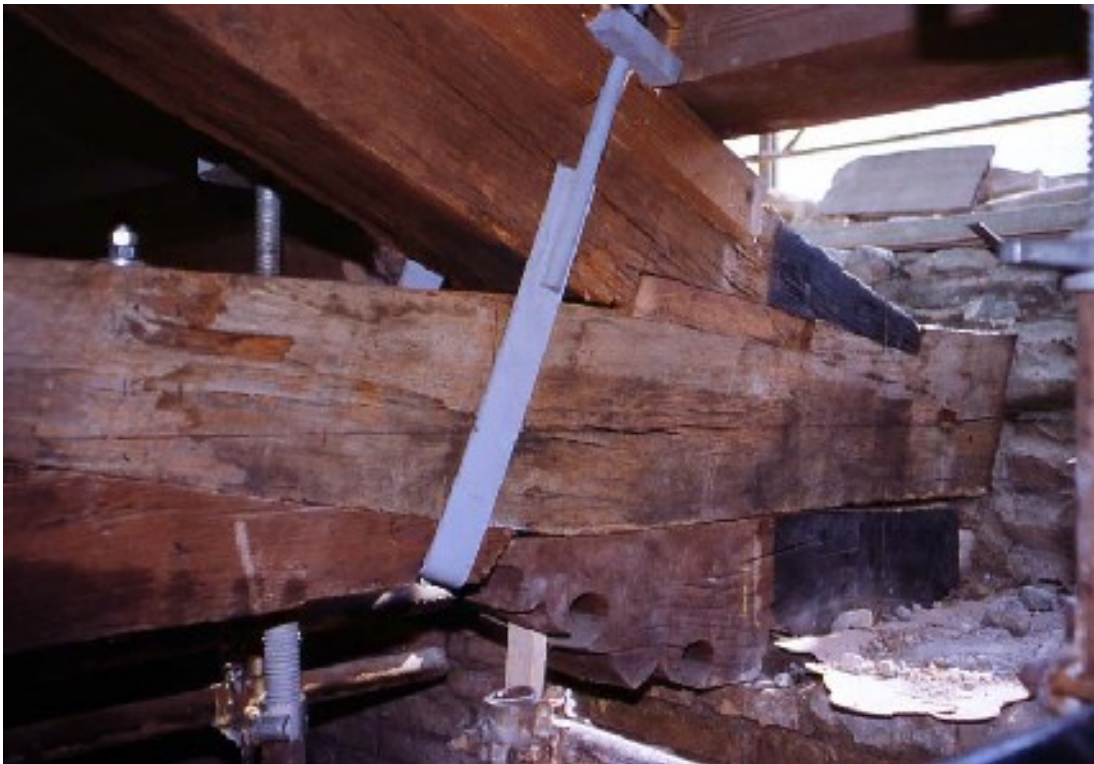
Intervento finito; da notare la tavola di quercia interposta in corrispondenza del dente di contrasto fra catena e puntone, a sostituzione di una parte del puntone cariata in intradosso.

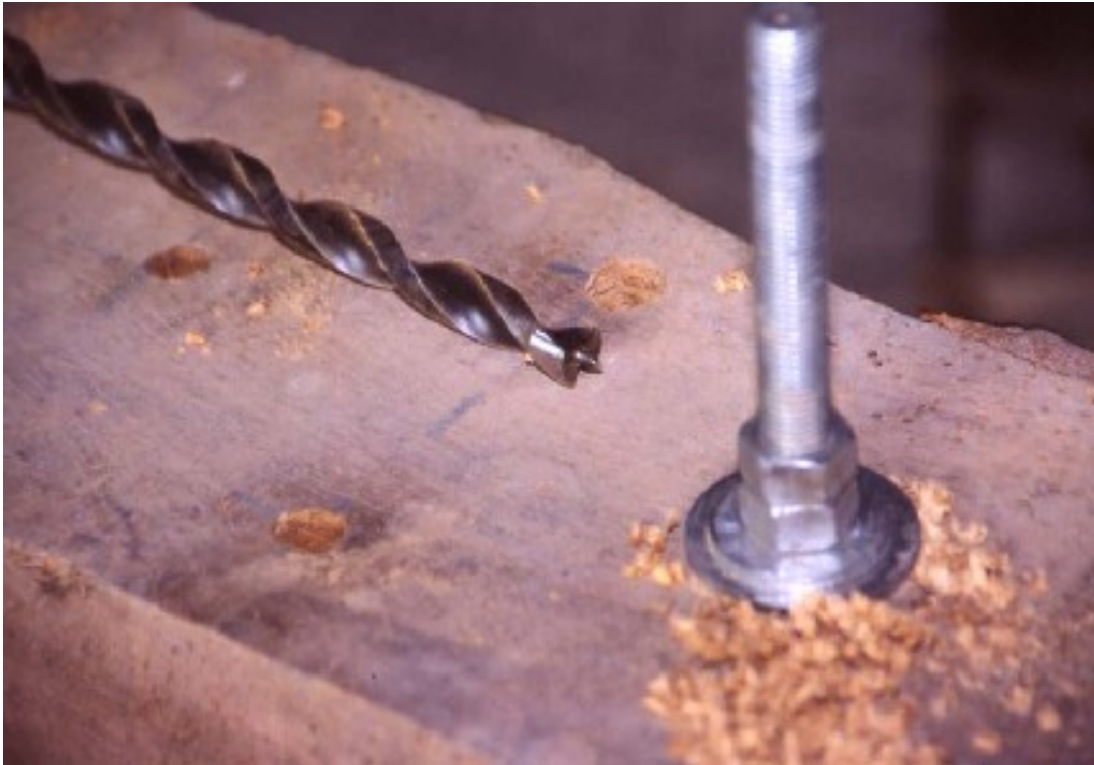
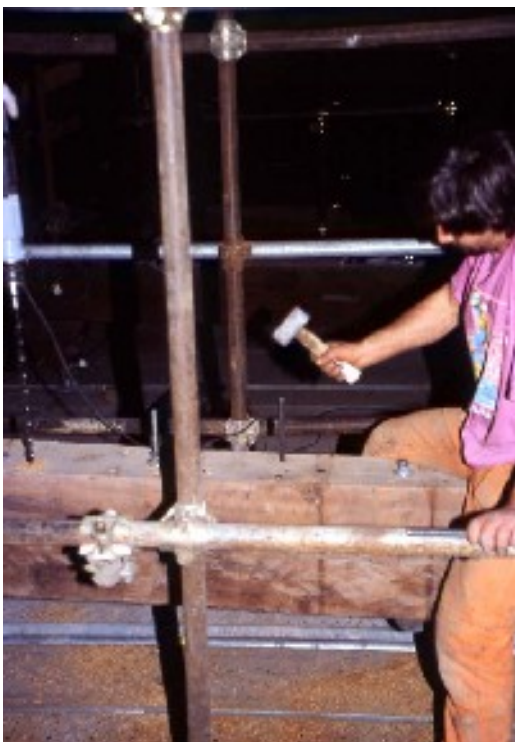
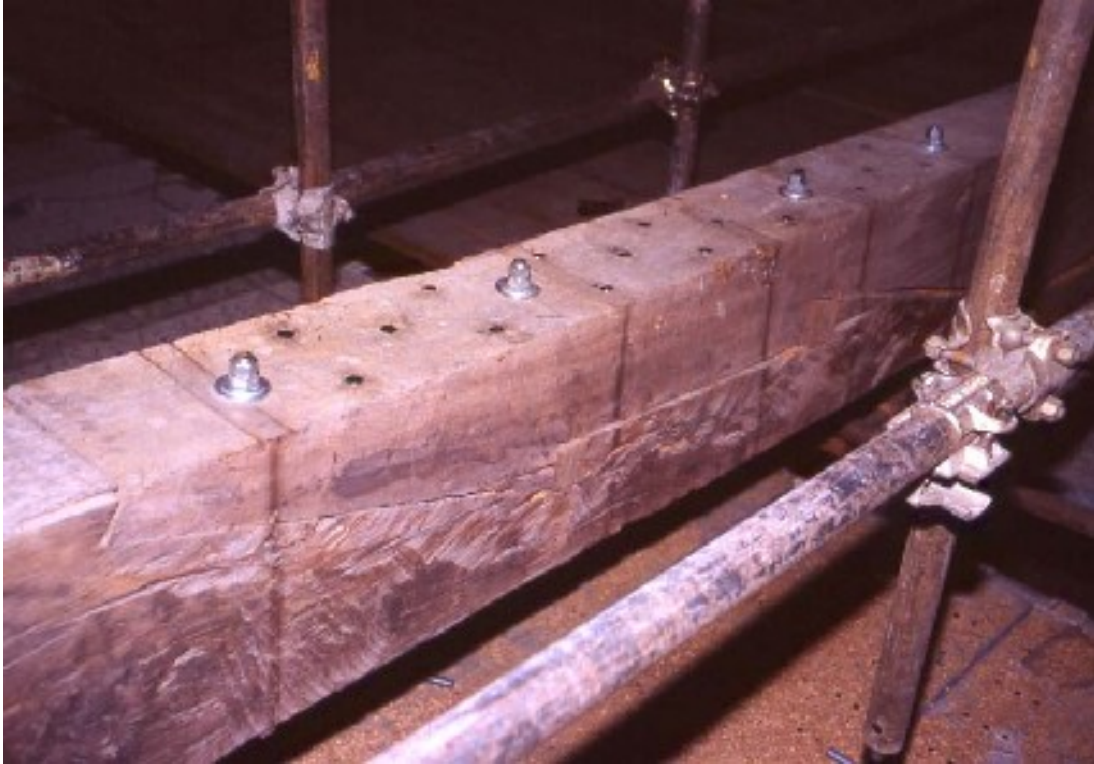
Intervento reso necessario in un caso in cui la catena era realizzata in due pezzi uniti al centro con giunto a "doppio Dardo di Giove", il giunto mostrava il parziale cedimento dei denti.

Il giunto è stato consolidato mettendo in opera spinotti e barre filettate.
