## San Vittore di Cesena

La copertura presentava diversi problemi risolti ciascuno con la tecnica più adeguata.

Tutti gli interventi sono stati realizzati a copertura montata.

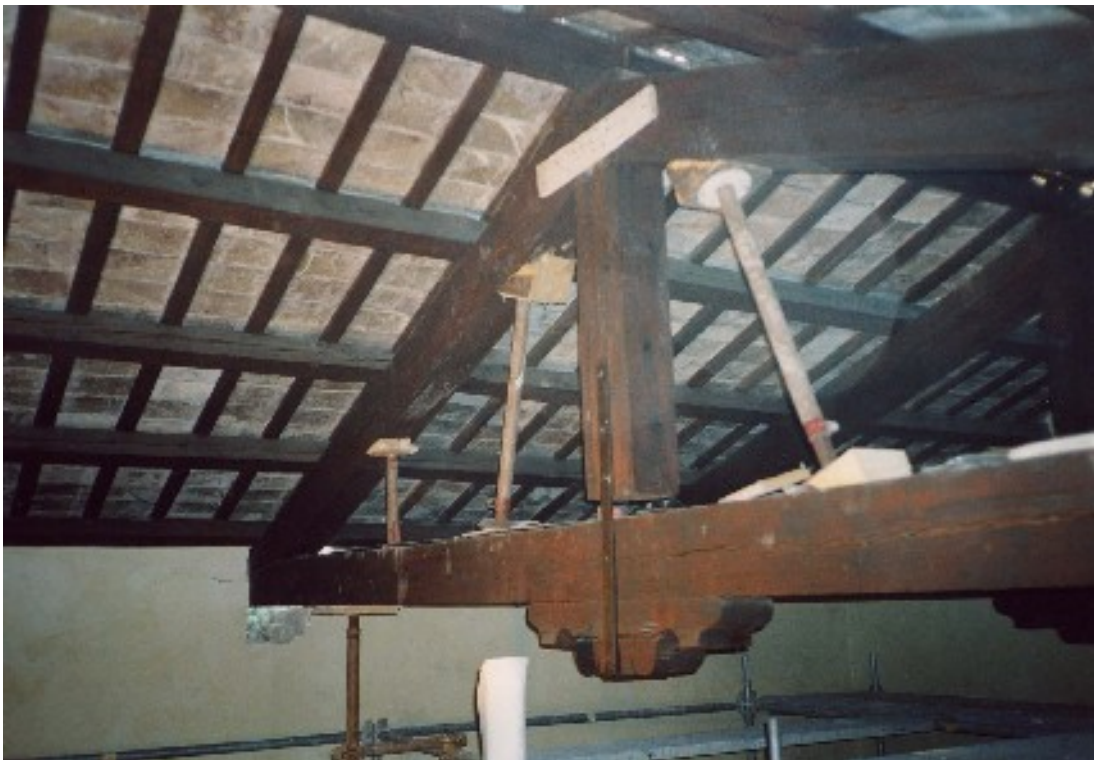
Puntellazione della capriata e rimessa in geometria.

Intervento eseguito su due testate di capriata.

Realizzazione di testata con protesi di legno connessa con barre di acciaio incollate con malta epossidica in canali laterali richiusi con listello di legno.

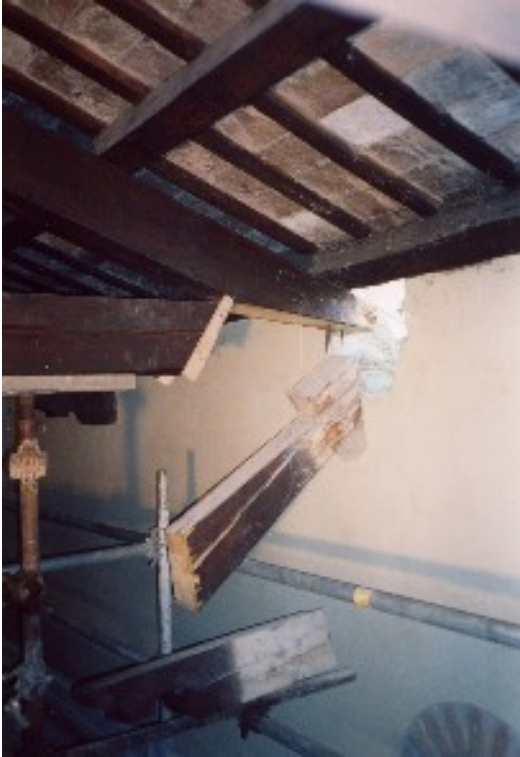
Taglio e rimozione della parte cariata.

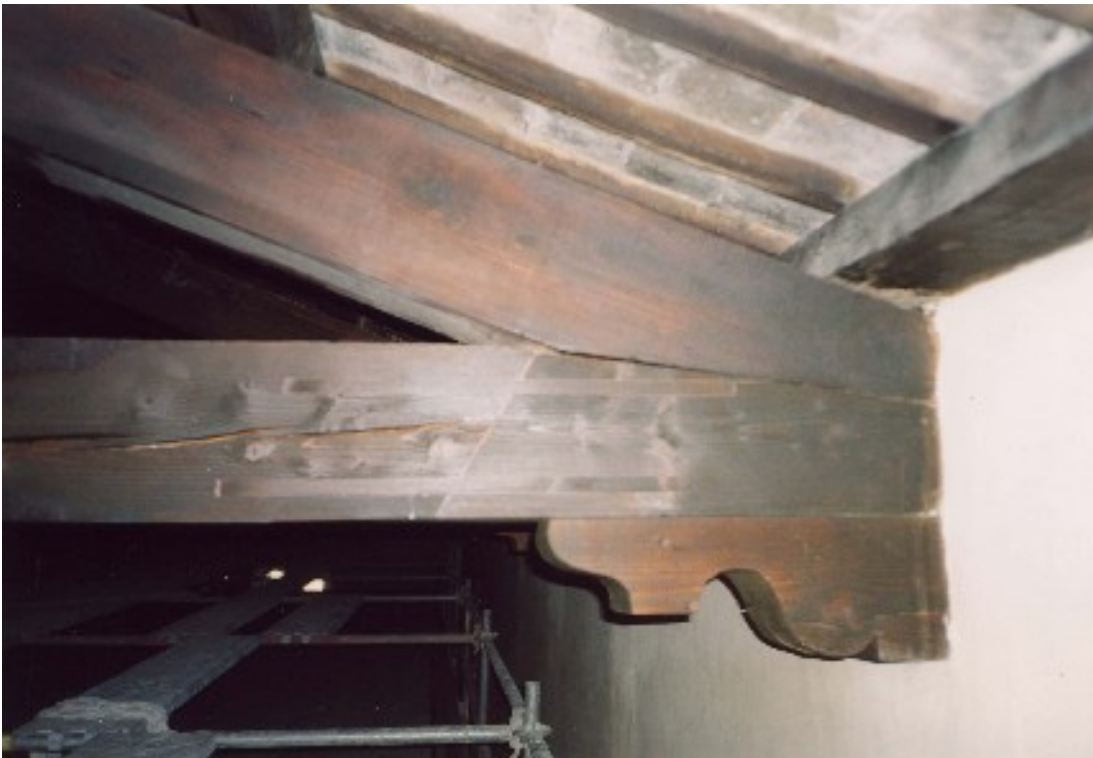
Intervento finito.

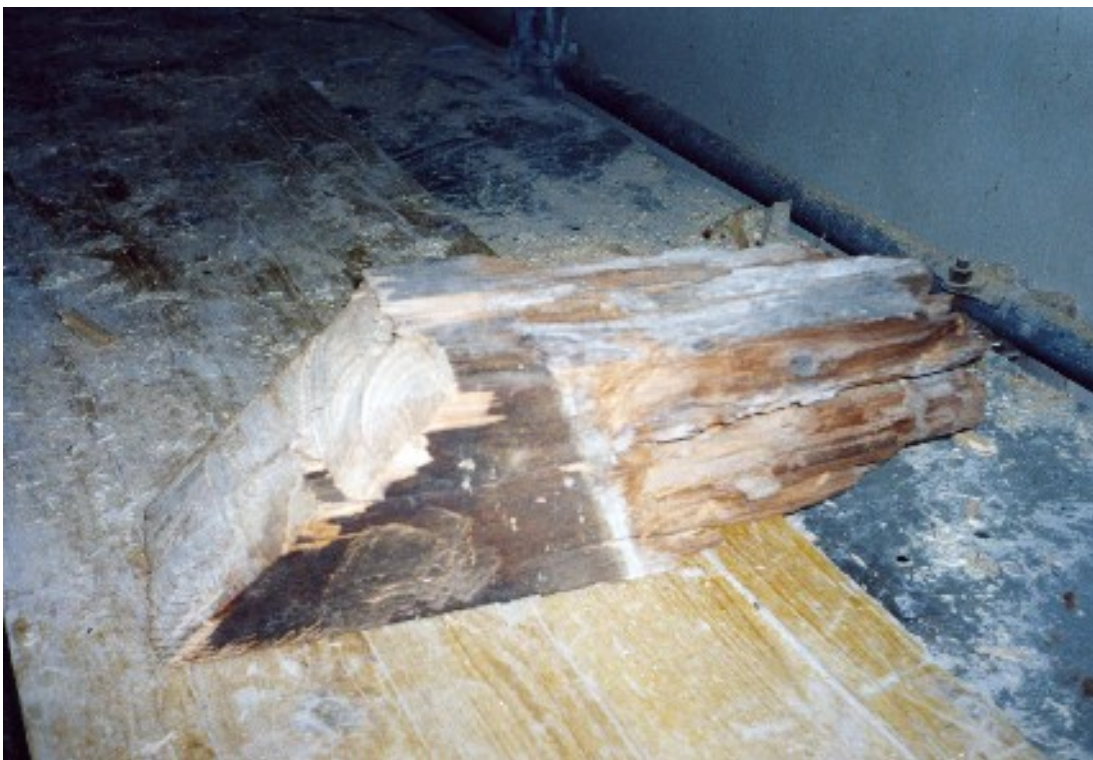
Una testata cariata rimossa.

Intervento eseguito su due testate di travi delle navate laterali.

Realizzazione di testata con protesi di legno connessa con barre di acciaio incollate con malta epossidica in canali laterali richiusi con listello di legno.

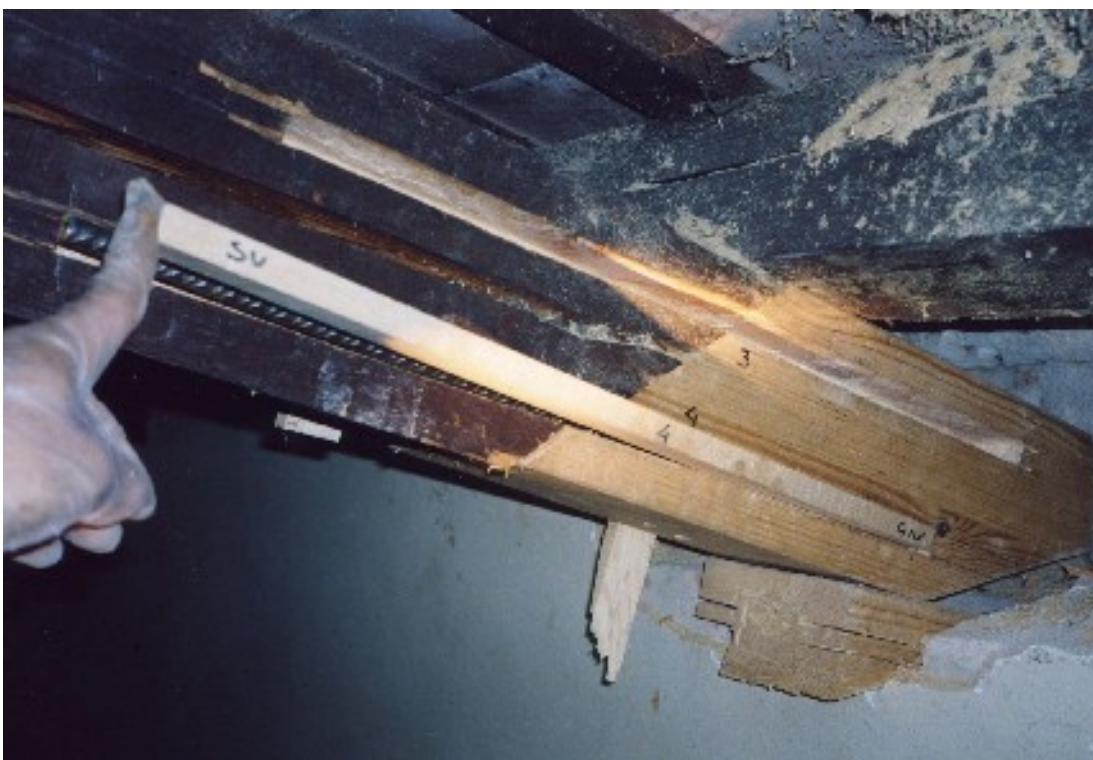
Presentazione delle barre di unione e dei listelli di chiusura prima dell'incollaggio.

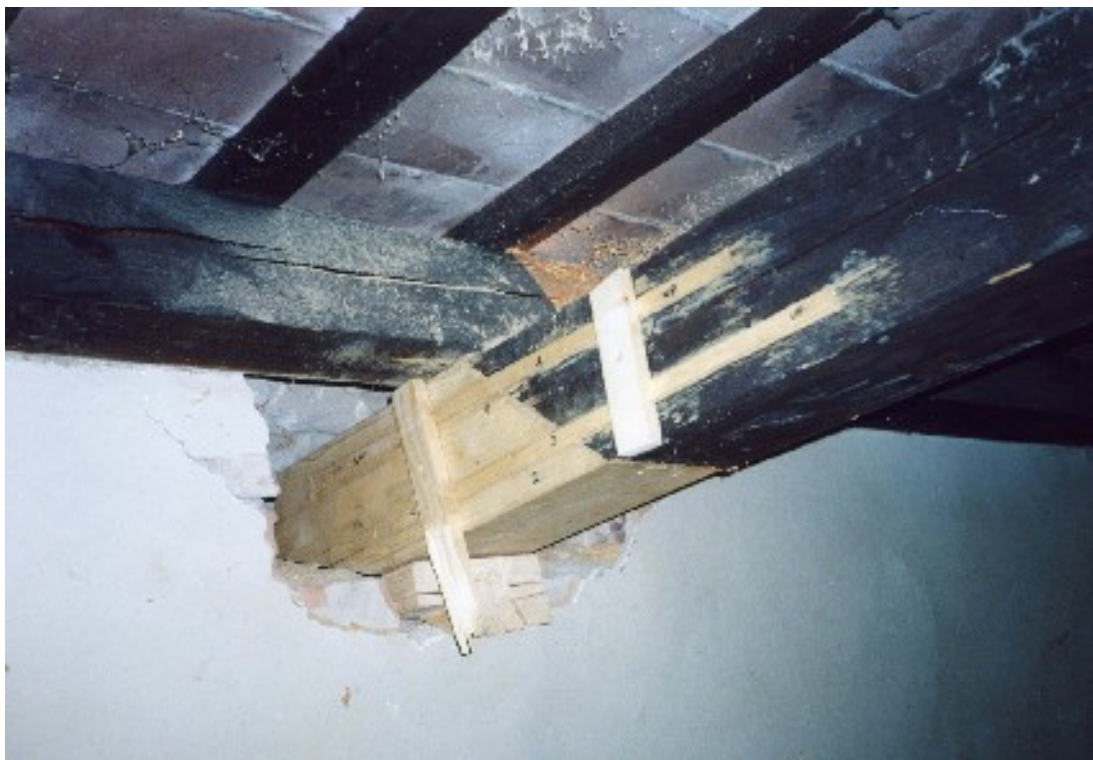
Serraggio dei listelli di chiusura dopo l'incollaggio.

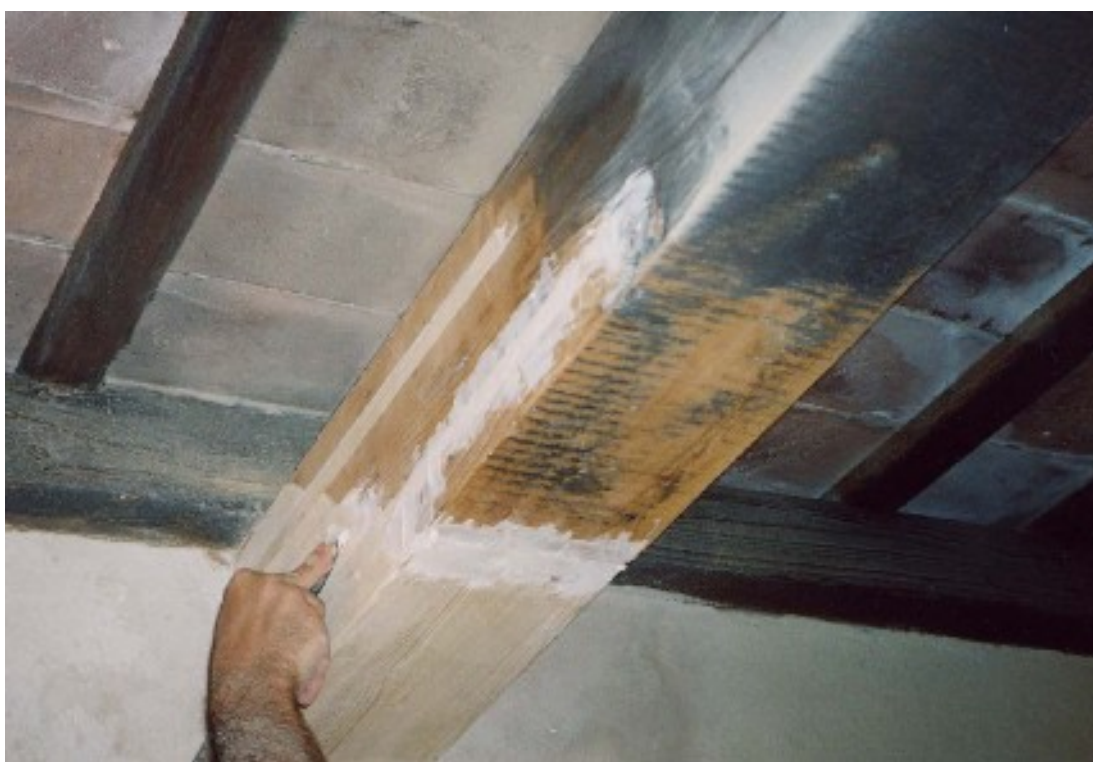
Stuccatura e rifinitura della protesi.

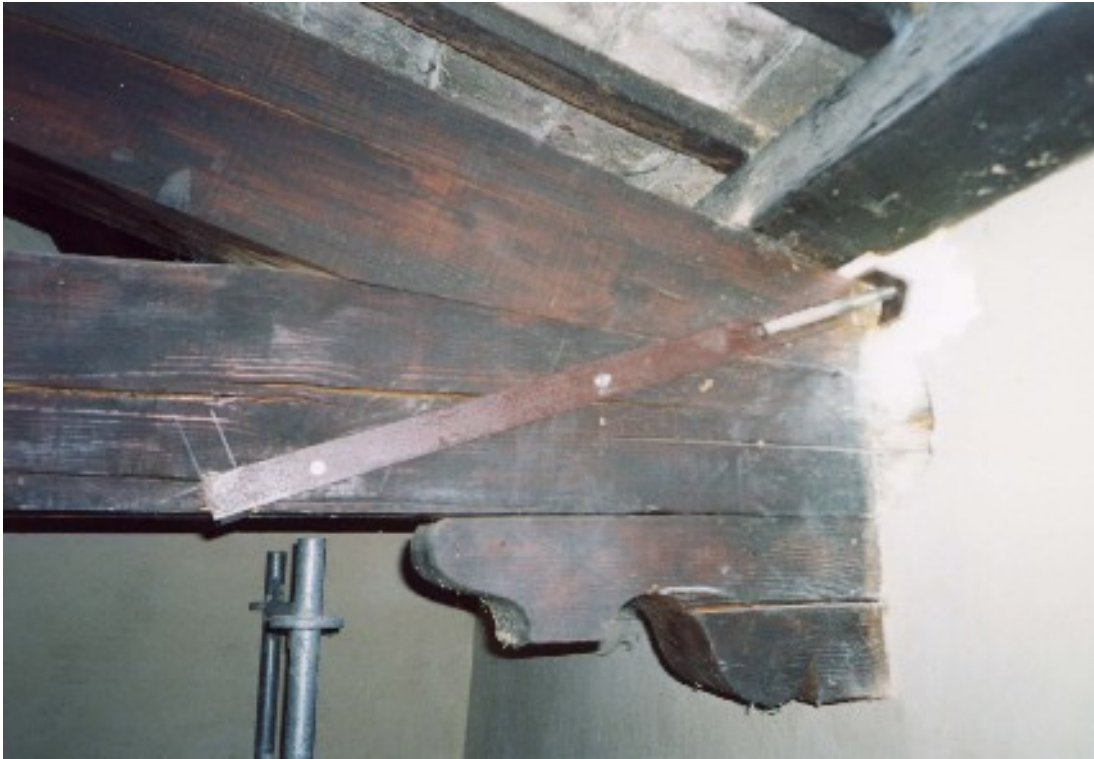
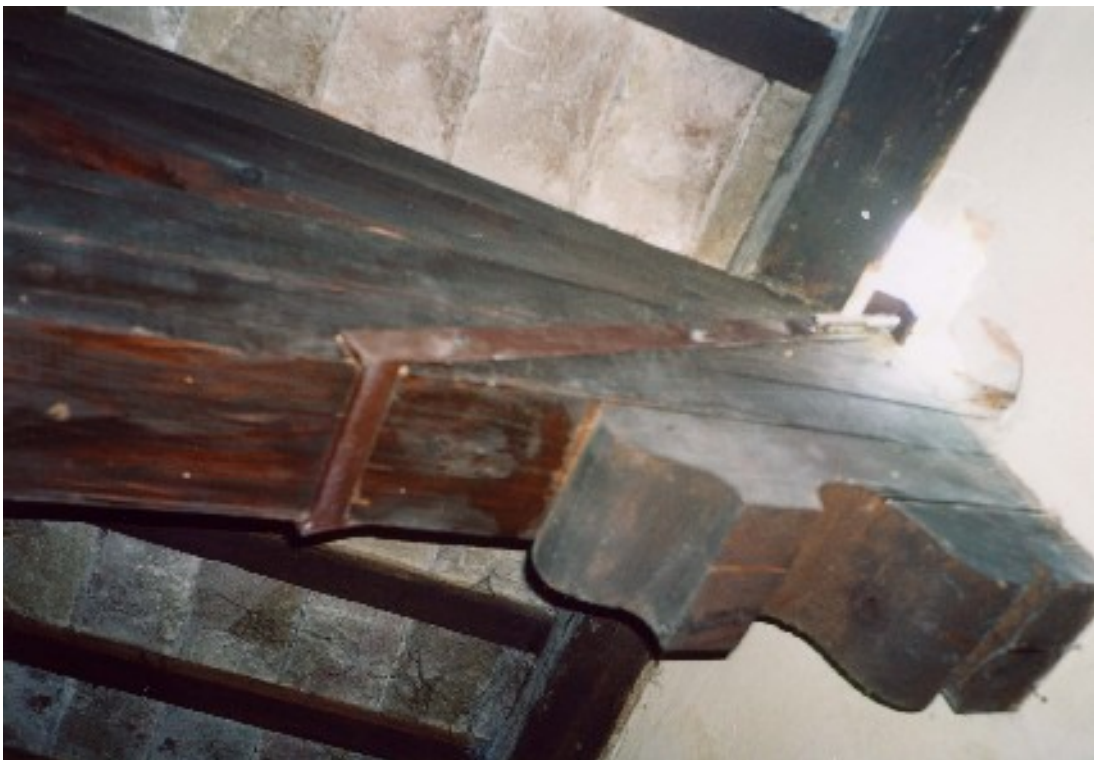
Su di una testata di capriata era presente la rottura del dente di contrasto al puntone.

E' stata messa in opera una fasciatura di tipo attivo in grado di trasferire totalmente il carico dal puntone alla catena.

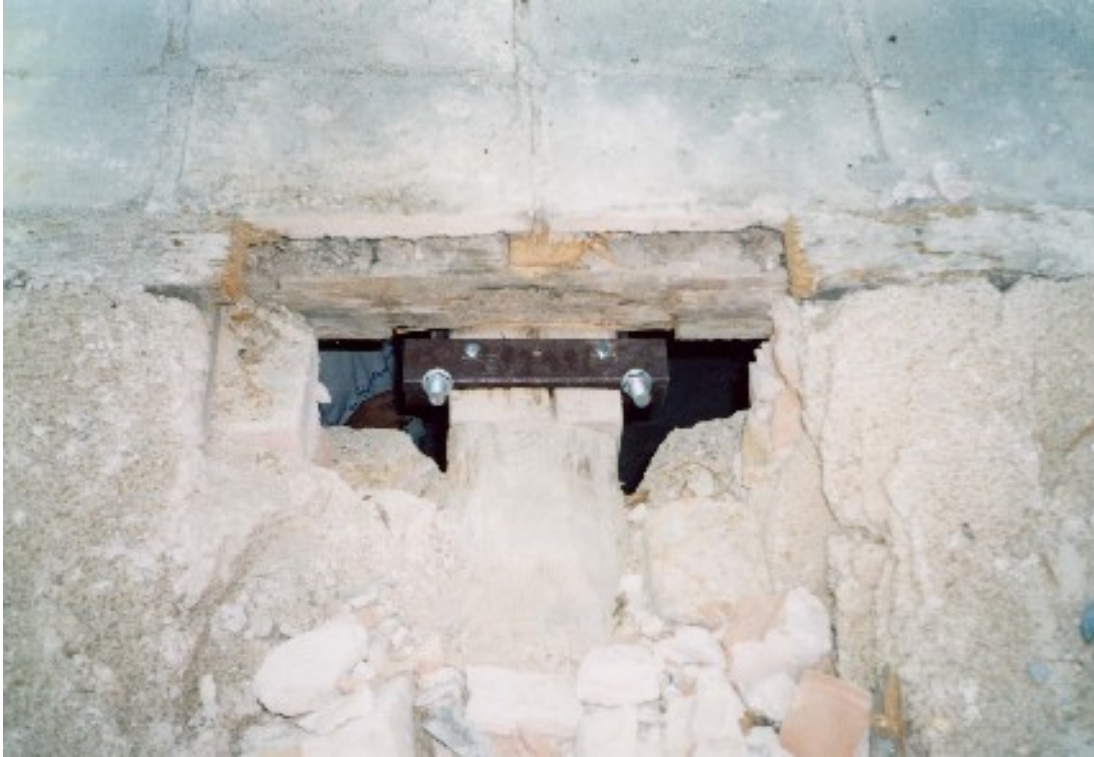
Vista dell'apparecchio di contrasto in testa.
